Kulturní dům

kostel sv. Jiljí

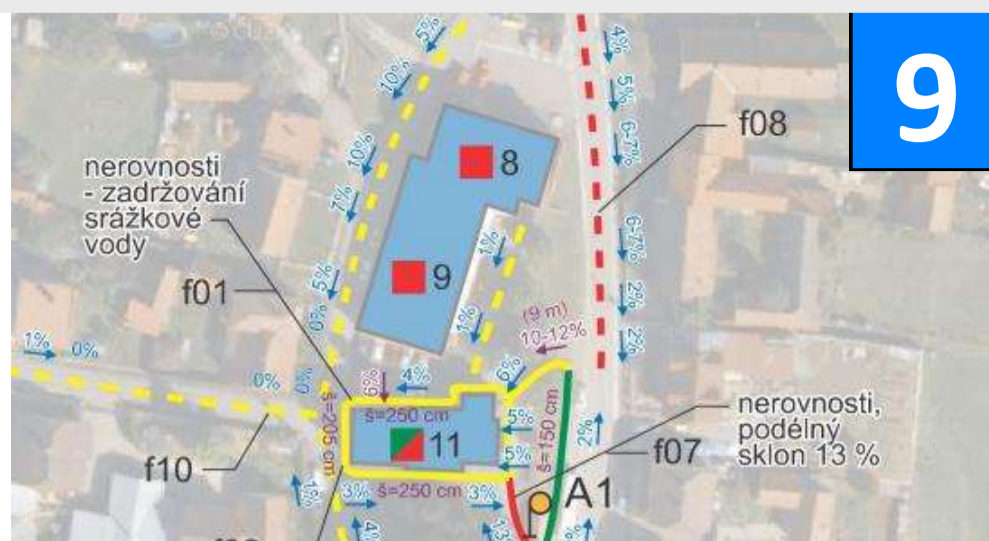
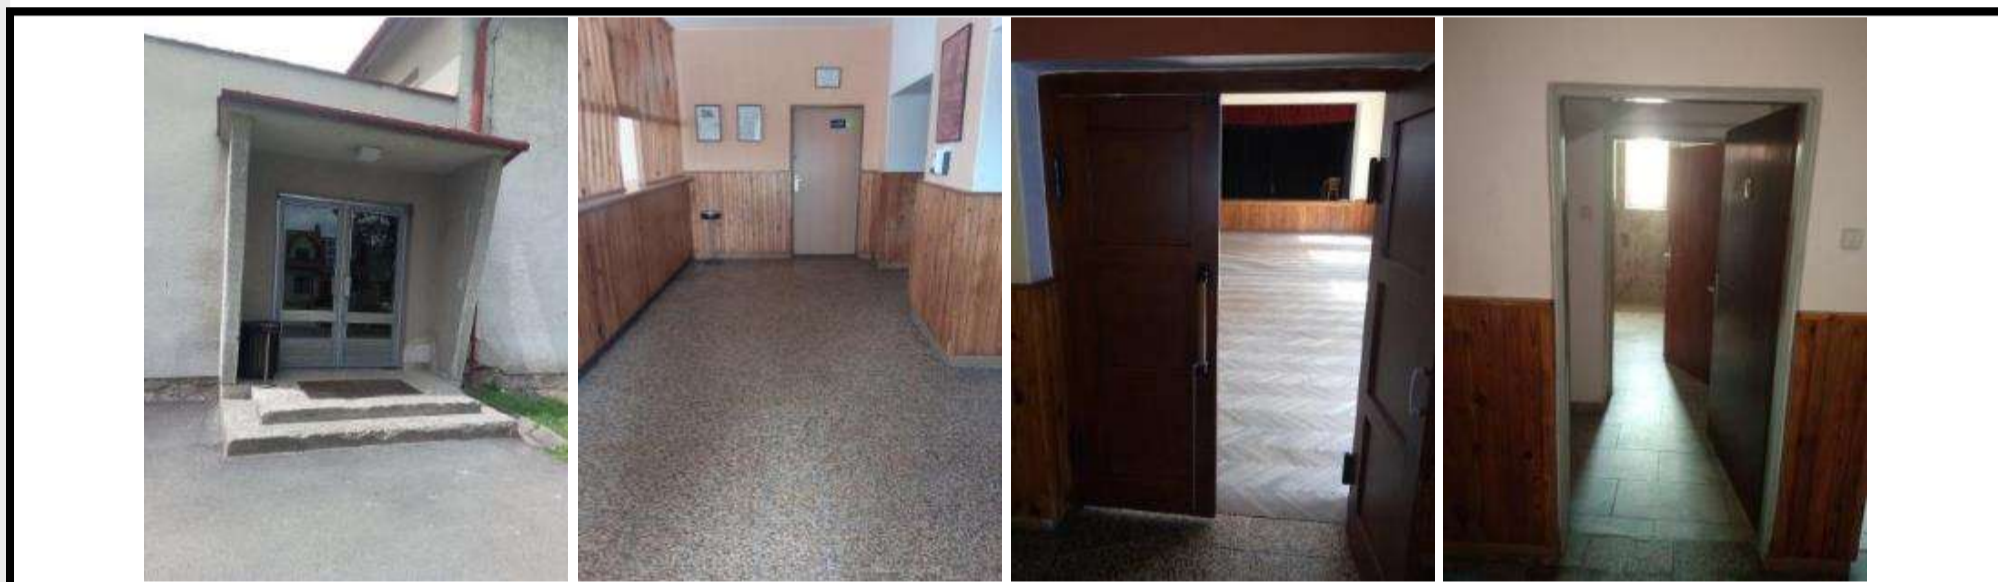
9

přístup do objektu: Bariérový
pohyb uvnitř objektu: Bezbariérový
WC: ANO, bariérové
celkové hodnocení: Bariérový

V blízkosti domu není žádné vyhrazené parkovací stání. K domu nevede chodník. Před vstupem jsou dva schody a kovový rošt. Dvoukřídlé vstupní dveře mají světlé šířky křídel 2 x 82,5 cm, otevírají se směrem ven a nemají vodorovná madla. Chybí zde rovněž kontrastní značení prosklených ploch a zvonek. Vzhledem ke směru otevírání dveří není před vstupem dostatečný manipulační prostor. Z prostorného zádveří vedou dále do sálu kyvné dvoukřídlé dveře s šířkami křídel 2 x 62 cm. Toalety jsou zde pouze běžné, bariérové (1. NP).

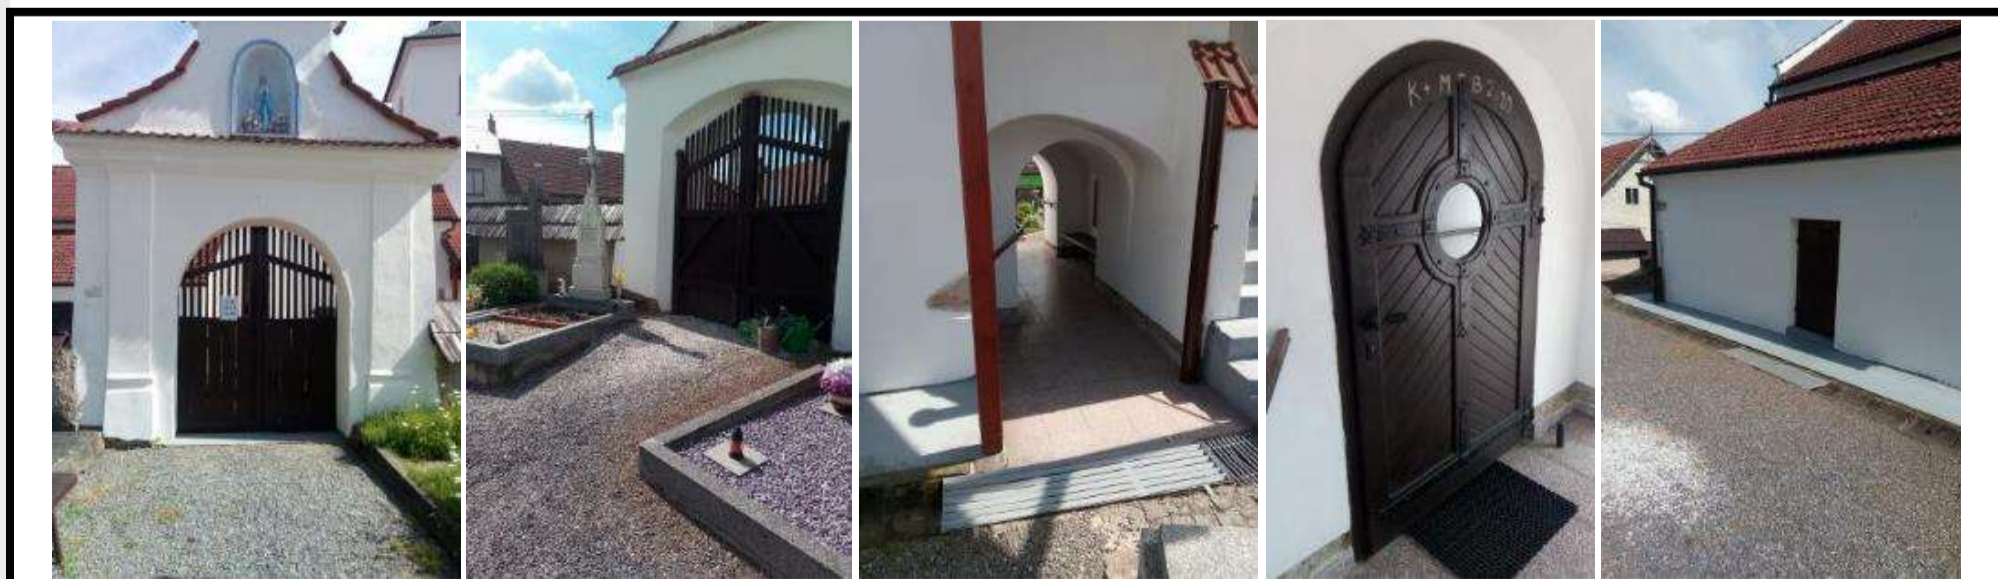
10

přístup do objektu: Bariérový
pohyb uvnitř objektu: Bezbariérový
WC: — — —
celkové hodnocení: Bariérový

V blízkosti kostela se nenachází vyhrazené parkovací stání. Povrch přístupové cesty tvoří kamenivo menší frakce - od vozovky k obezděnému areálu, i na pochozích plochách kolem kostela. Dvoukřídlá brána zde má světlé šířky křídel 98 a 108 cm. Za bránou je podélný sklon 9 %. Hlavní vstup do kostela je osazen jednokřídlými dveřmi se světlou šířkou 105 cm (otevírání směrem ven, bez madla). Před dveřmi je dostatečný manipulační prostor, v zádveří není dostatečný. Dále je prostor kostela bez výškových nerovností. Před druhým vstupem je schod výšky 14 cm a rošt. Dveře zde mají světlou šířku 90 cm.
