kostel sv. Martina

hřbitov - Bory

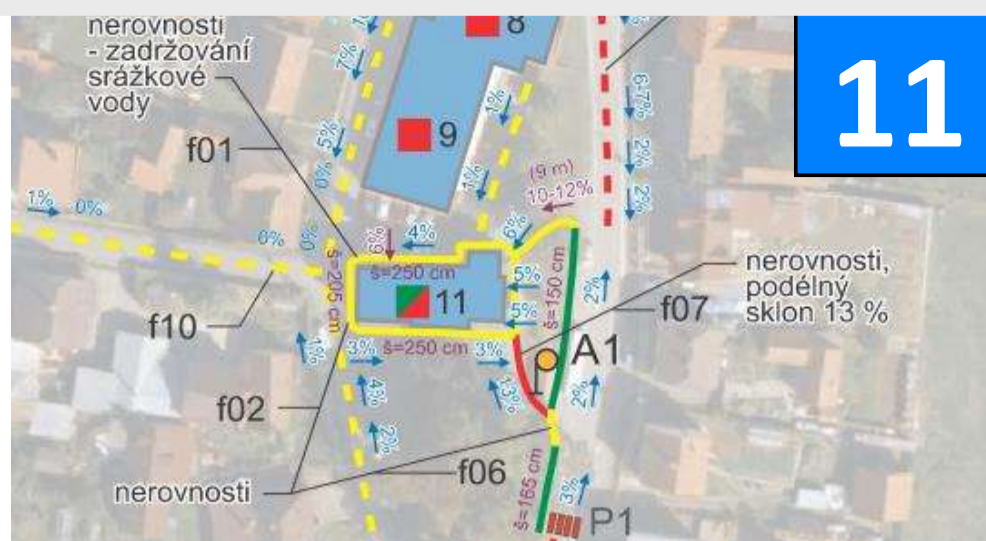
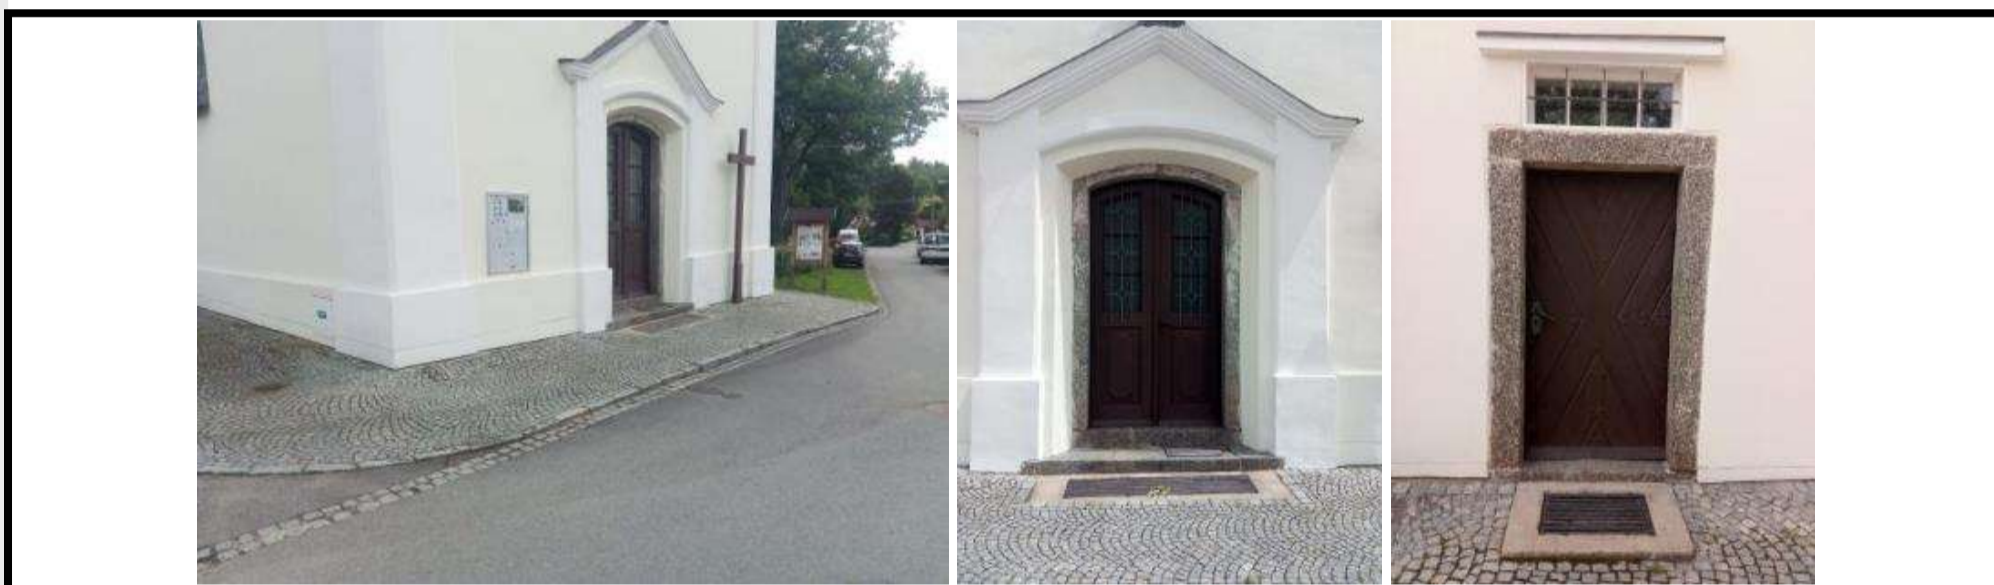
přístup do objektu: Částečně bezbariérový
pohyb uvnitř objektu: Bezbariérový
WC: ———
celkové hodnocení: Částečně bezbariérový

Kostel je lemován dlážděným chodníkem o proměnlivé šířce, bez významných sklonů a výškových nerovností. Vyhrazené parkovací stání se v blízkosti kostela nenachází. Před hlavním vstupem je kovový rošt, schod a práh vysoký 20 cm. Dvoukřídlé dveře zde mají světlé šířky křídel 76 a 82 cm, otevírají se směrem dovnitř. Před druhým vstupem je rovněž kovový rošt. Jednokřídlé dveře zde mají světlou šířku 96 cm, práh vysoký 6 cm a otevírají se směrem dovnitř. Za vstupy už není nutné překonávat další výškové rozdíly.

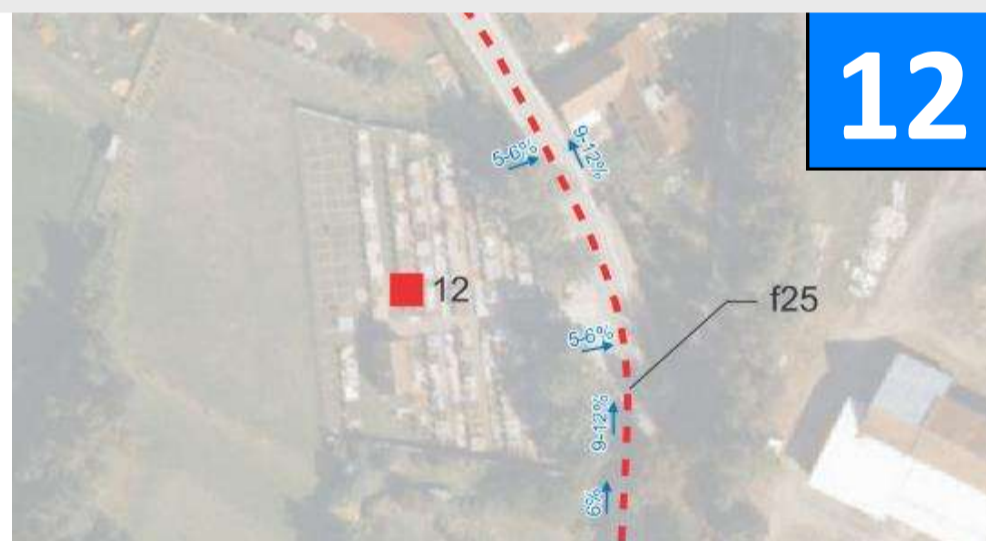
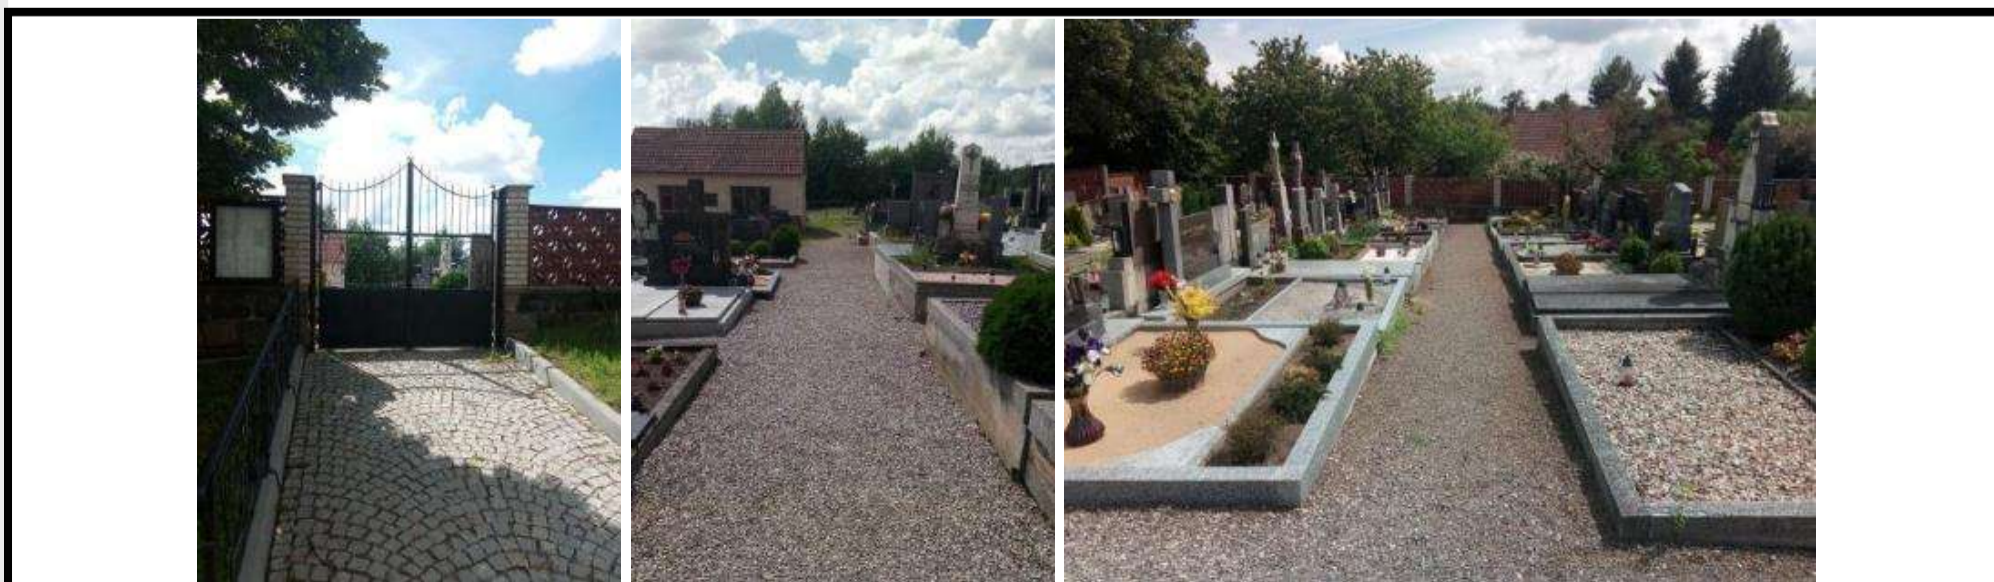
přístup do objektu: Bariérový
pohyb uvnitř objektu: Bariérový
WC: NE
celkové hodnocení: Bariérový

Na dlážděném parkovišti u hřbitova se nenachází vyhrazené parkovací stání. Je zde kombinovaný příčný a podélný sklon 8-9 %. Před vstupní bránou je podélný sklon až 18 % (v délce úseku 450 cm). Brána má světlé šířky křídel 2 x 115 cm, otevírá se na obě strany. Povrch cest na hřbitově tvoří kamenivo drobné frakce. Cesty mají proměnlivý sklon až 9 %. Mezi hroby jsou zúžená místa s šířkou až 70 cm.
